Toshiba e-STUDIO 2506 скрипит, шумит, свистит но работает.

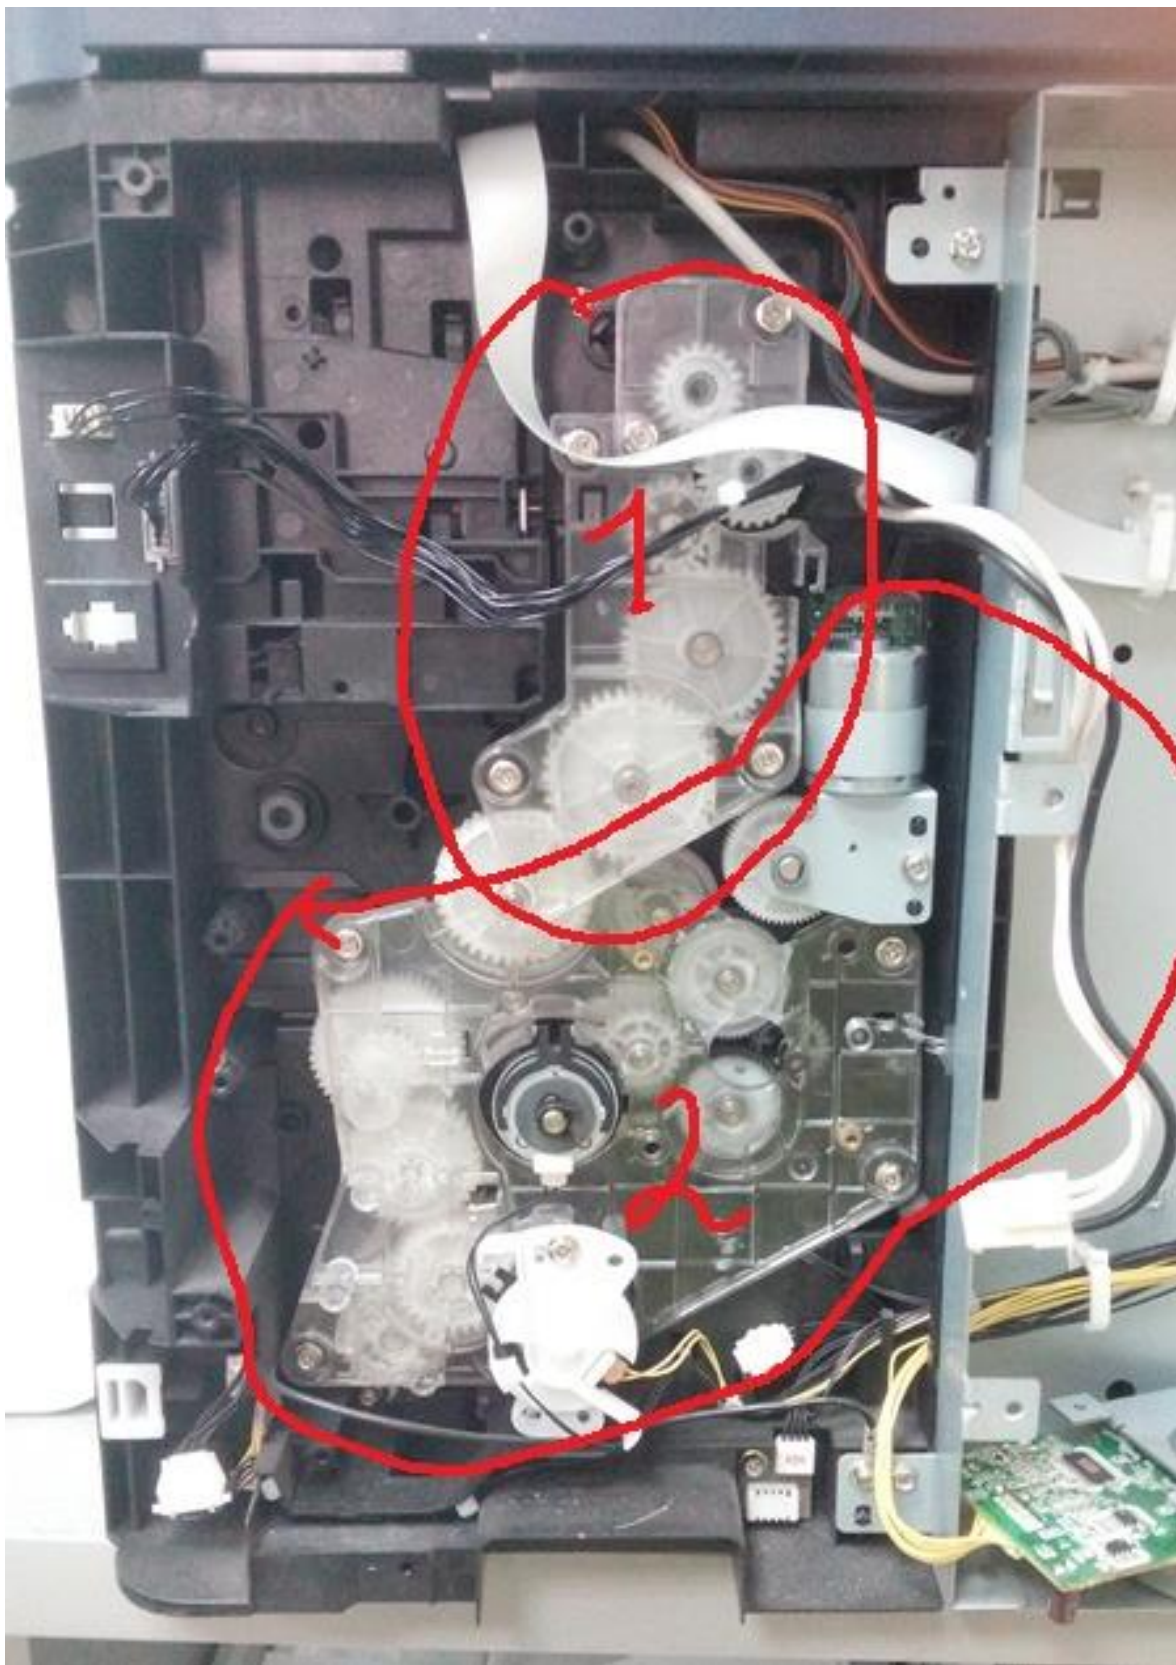
- 1) Откручиваем болты и открываем заднюю крышку. Мы видим блок шестерней. Сначала снимаем блок №1 потом блок №2.

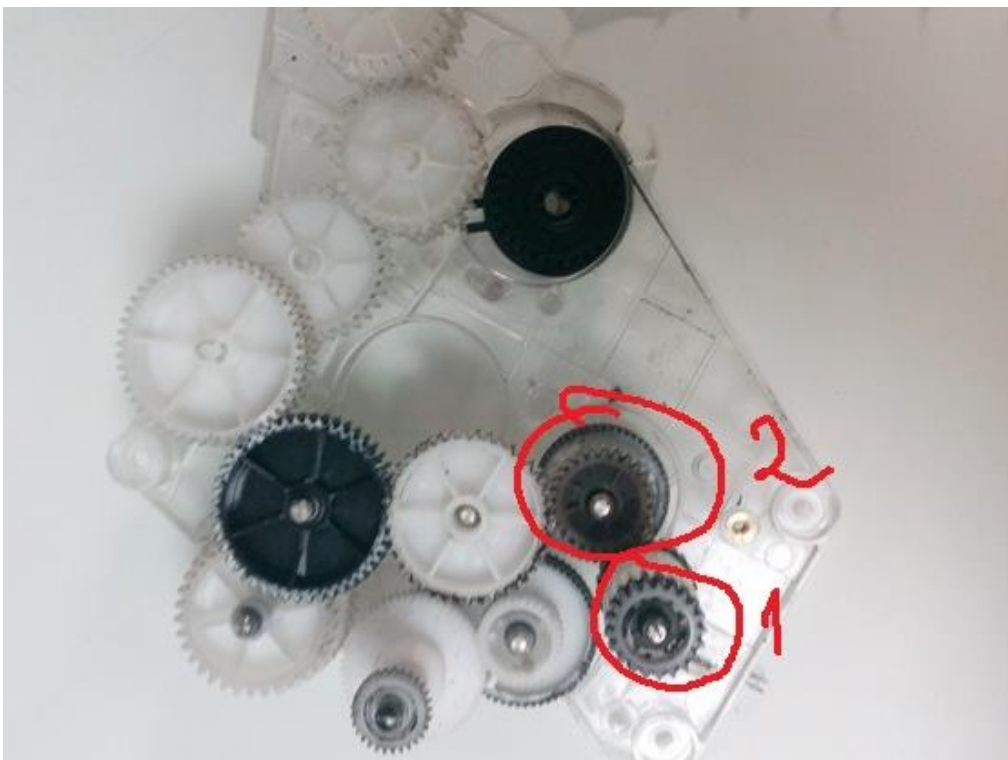
2) Нам нужен блок шестерен №2. Видим что шестерни в тонере и шестерни 1 и 2 плохо крутятся. Снимаем их. **Будьте осторожны когда я снял их с большим трудом так как они сточили валы на которых сидят.**

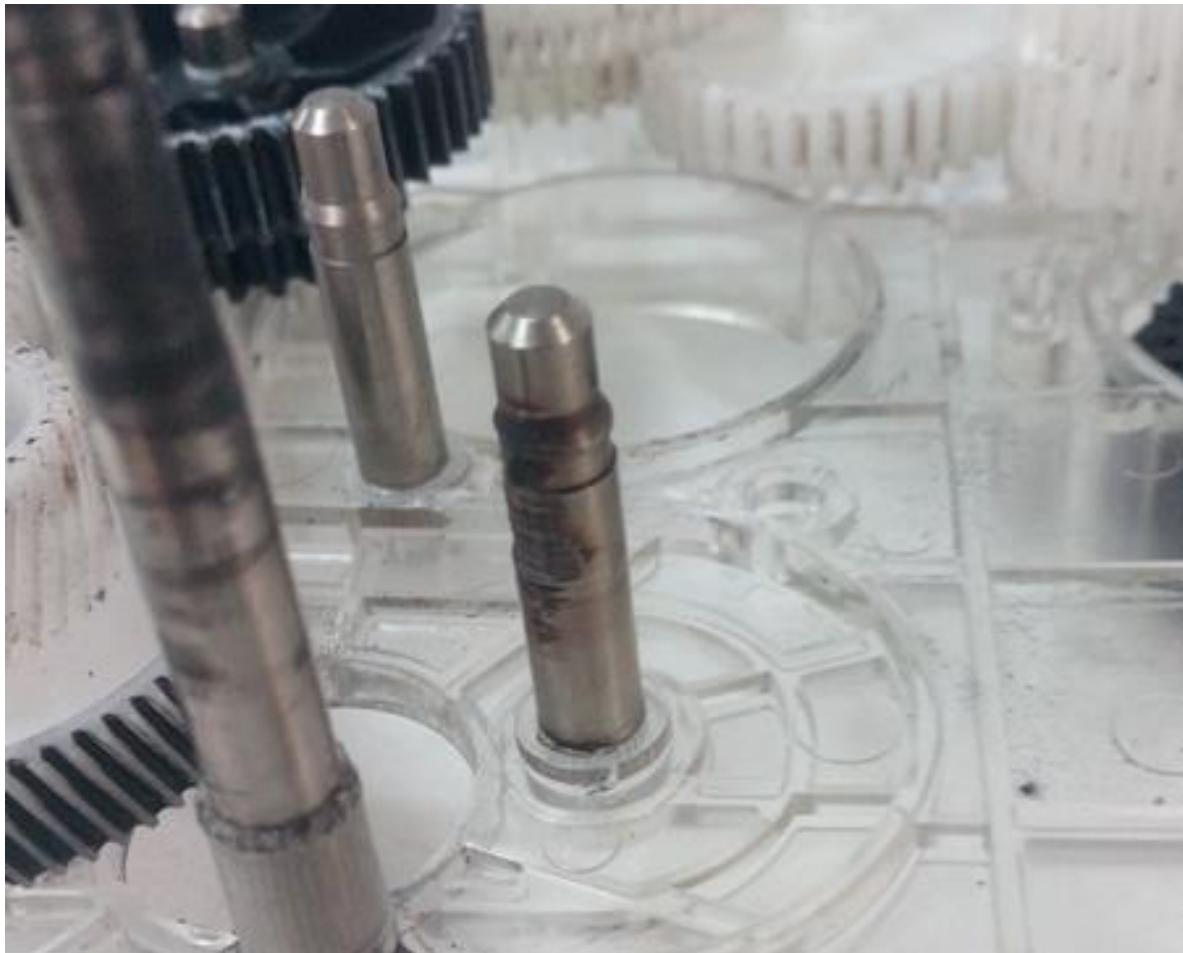
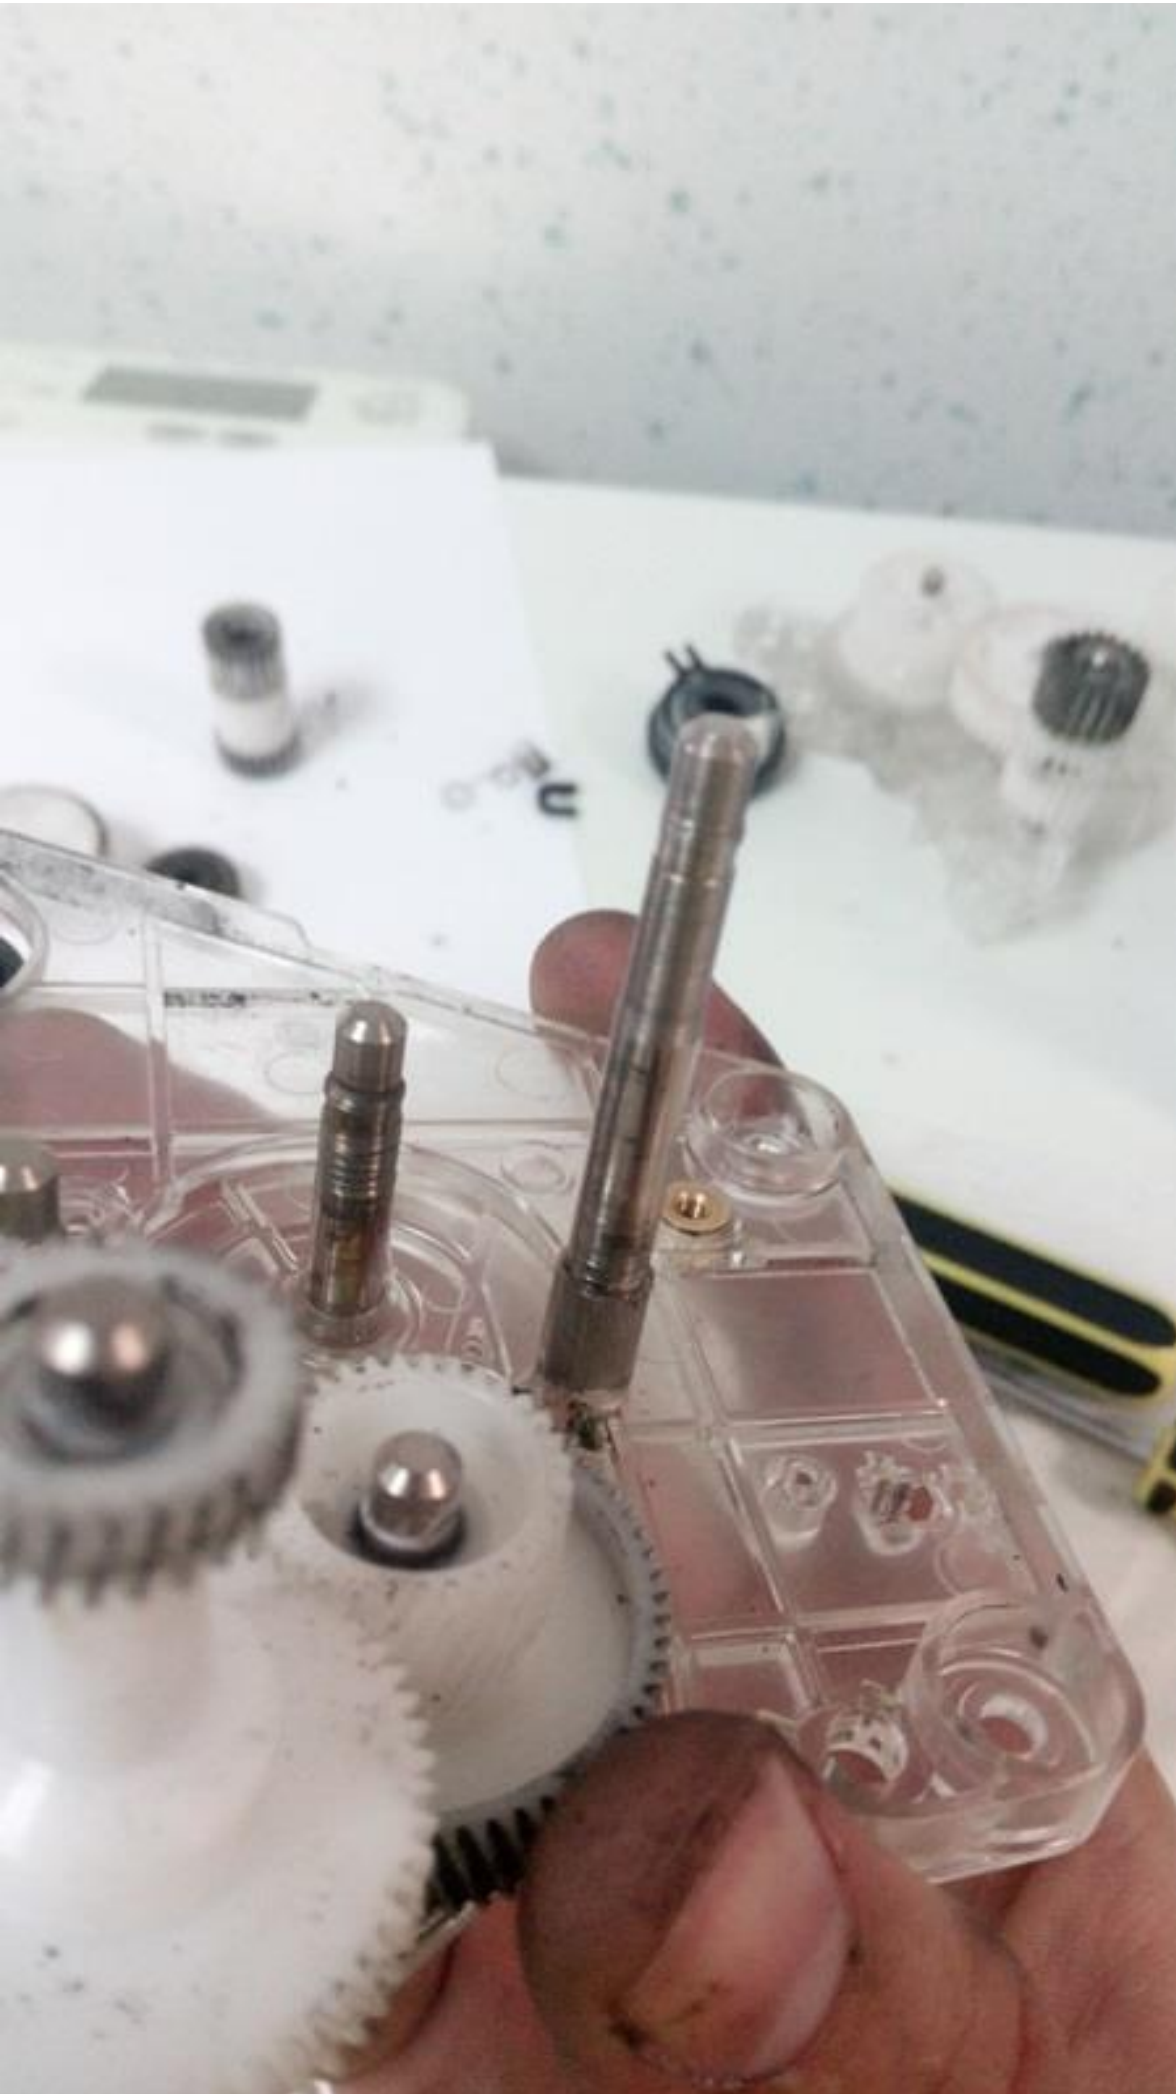
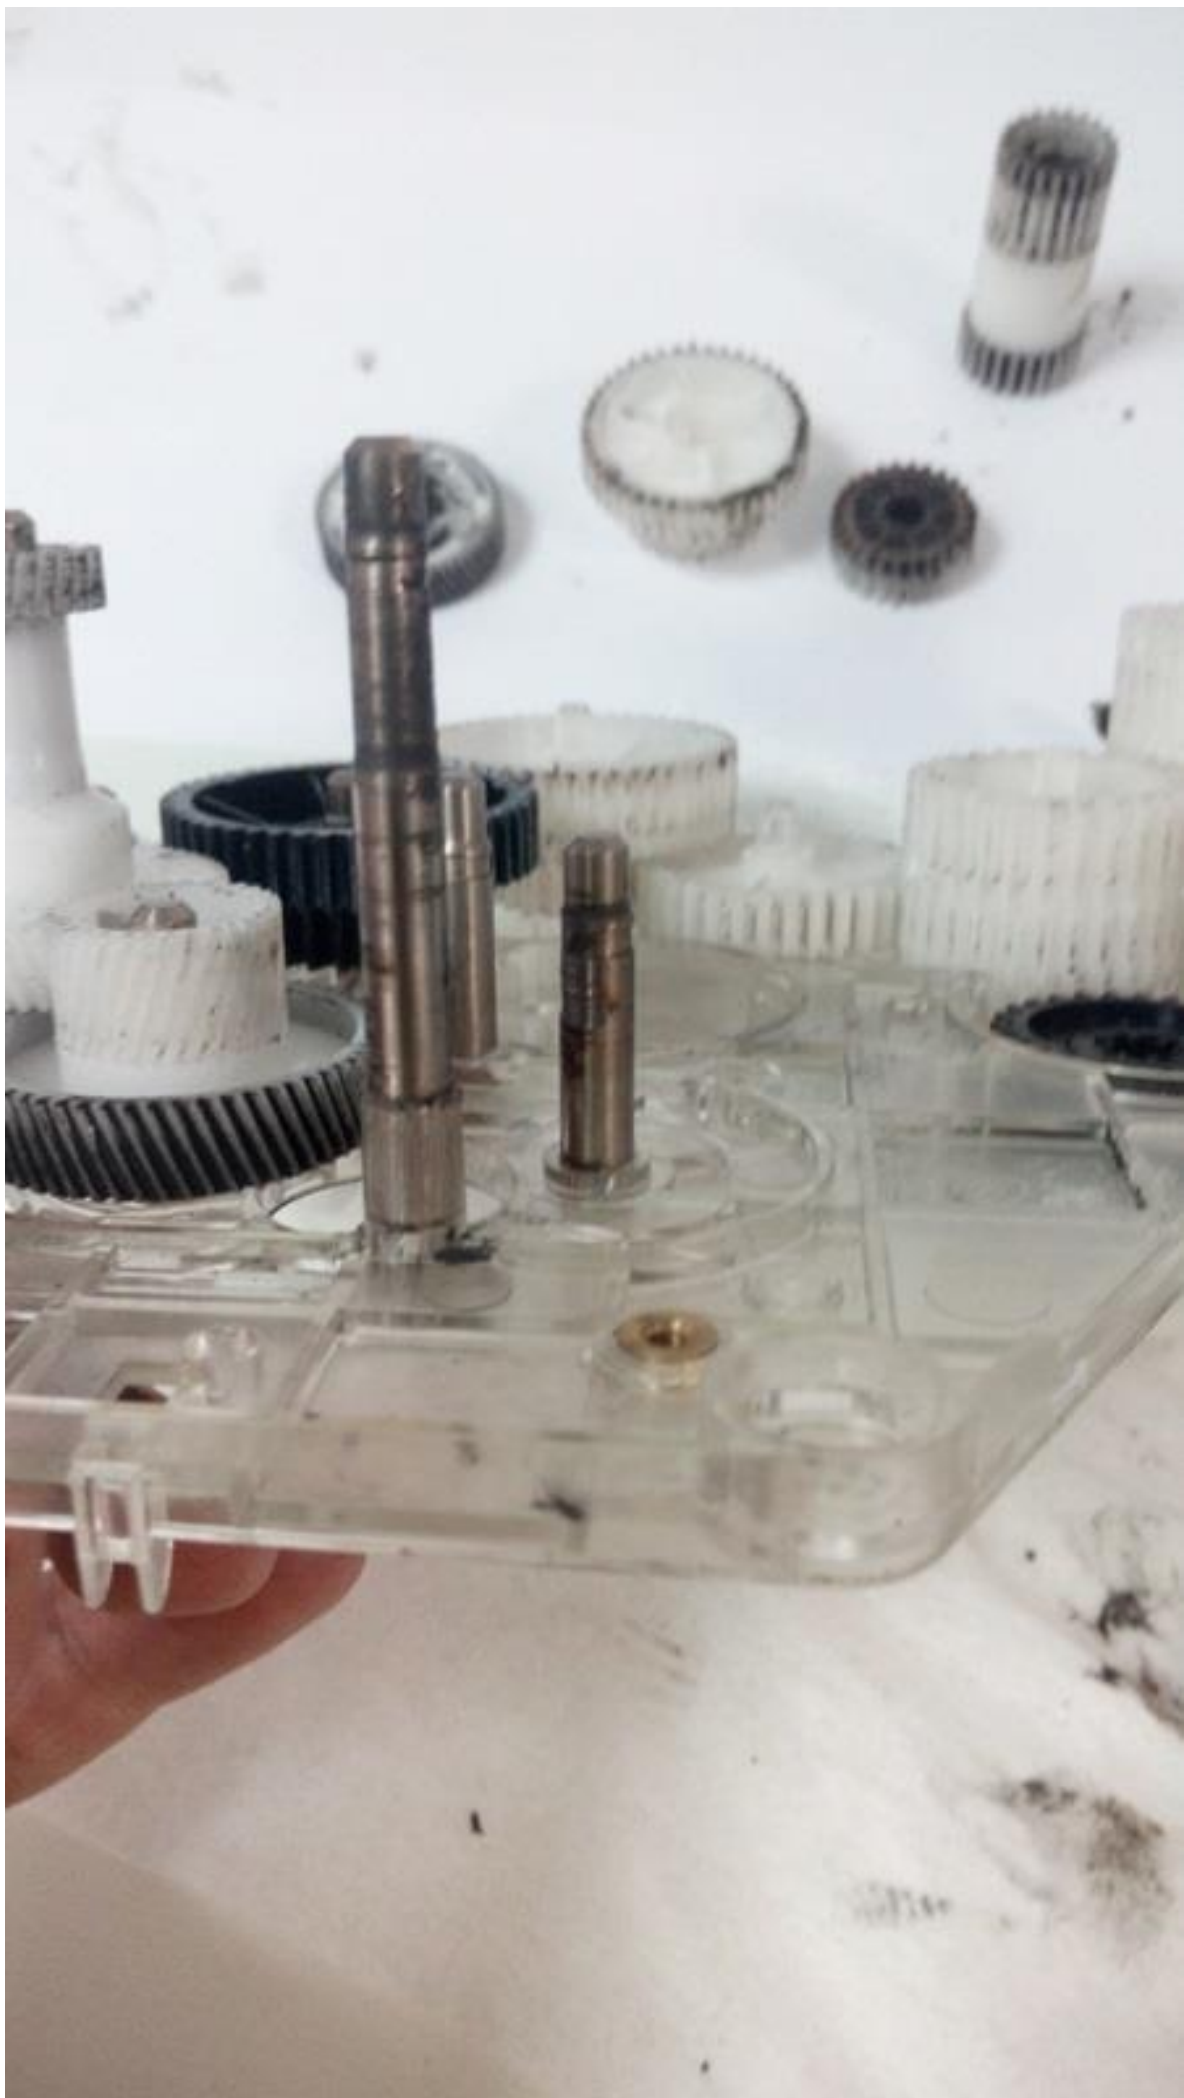
3) Сняв шестерни видим картину

- 4) Под рукой была только шестерня 1 у неё как раз был наибольший износ. Меняем её.
- 5) Чистим все шестерни от тонера и смазываем шестерни и валы (штыри на которых они сидят). Вставляем на место блоки шестерне1 №1 и №2.
- 6) Далее вытаскиваем блок проявки. Разделяем его. Нам нужна часть с тонером и магнитным валом.

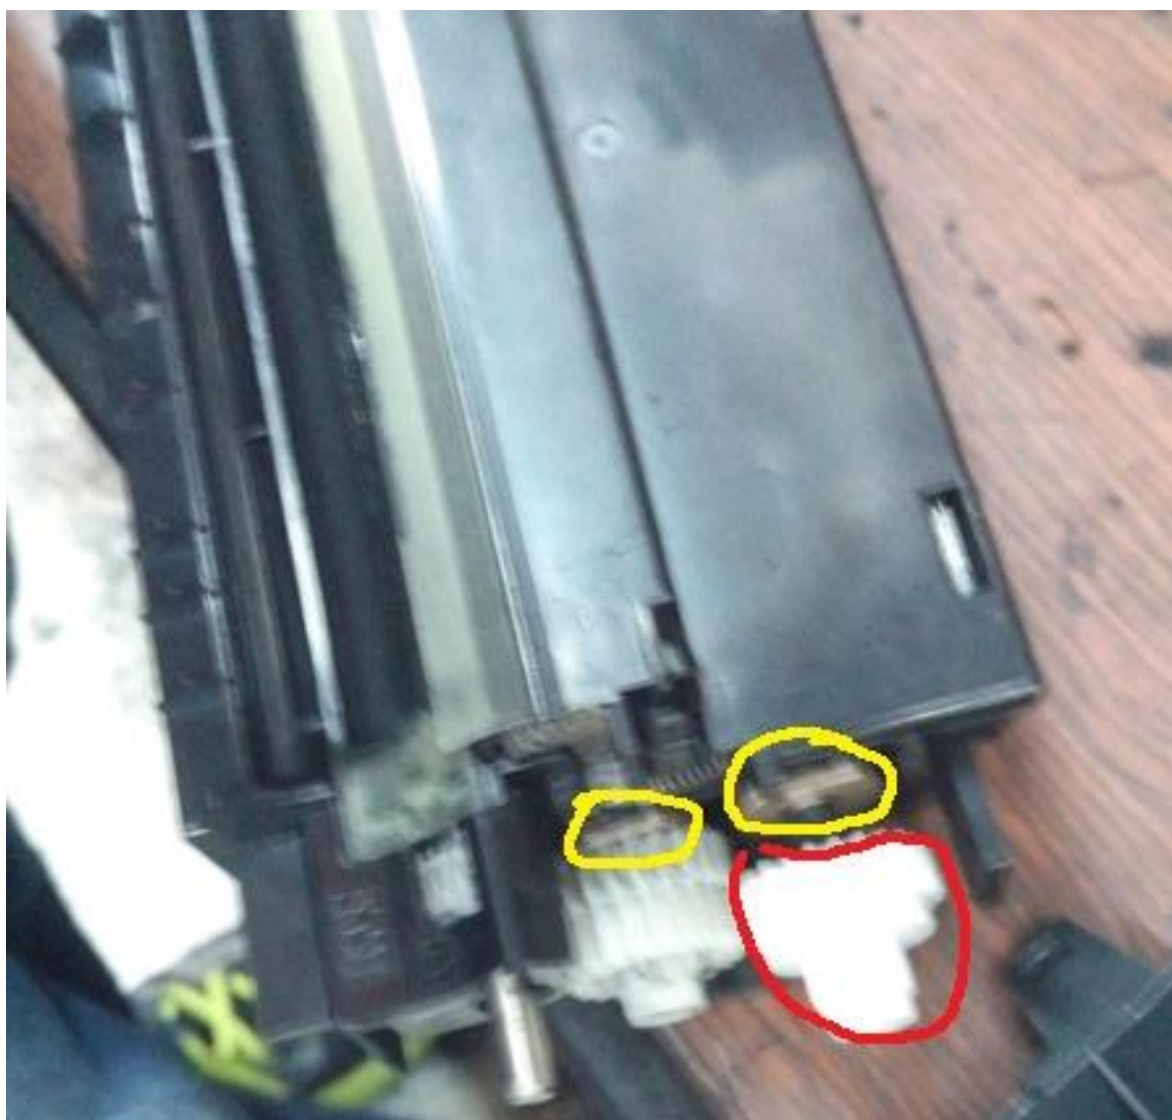
Меняем бушенги отмечены желтым и шестерню отмечена красным.

На фото уже стоят металлические бушенги и новая шестерня.

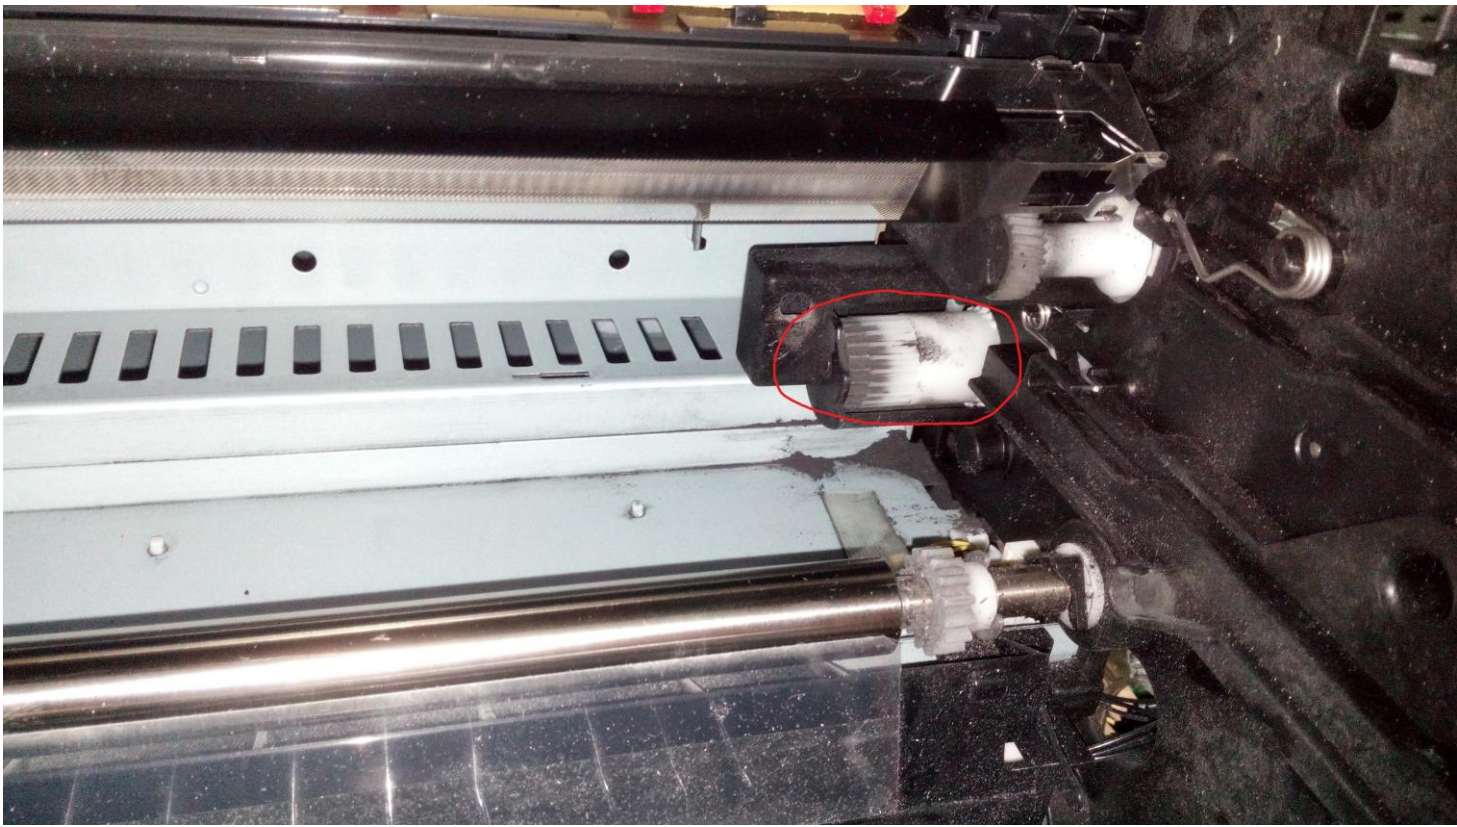
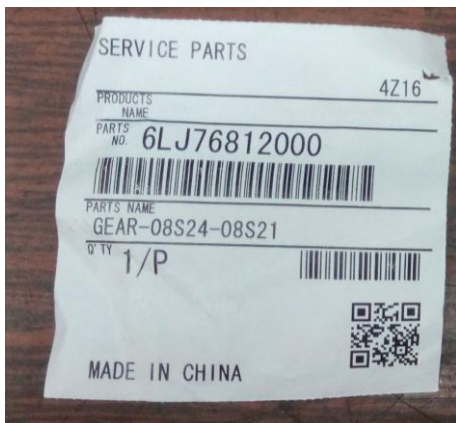
- 1) Шестерня. Парт номер

Парт номер

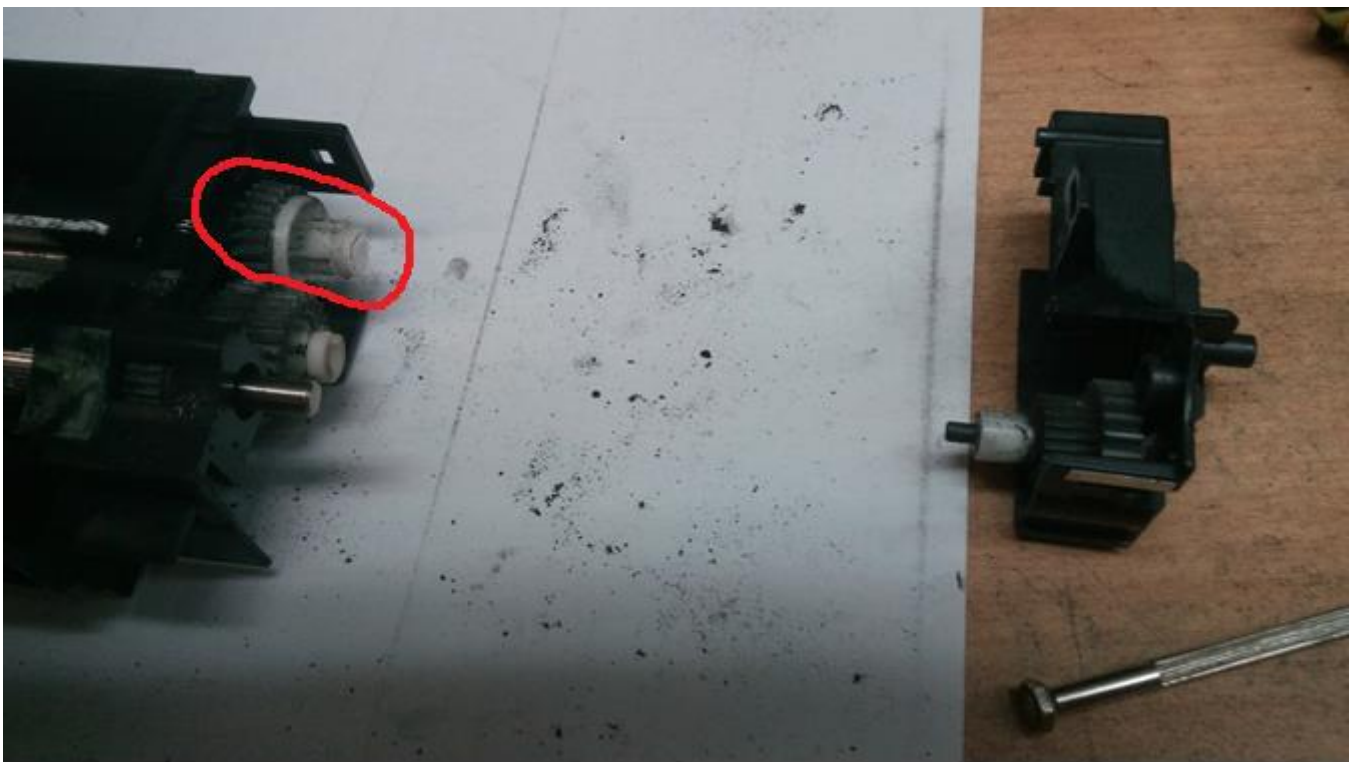
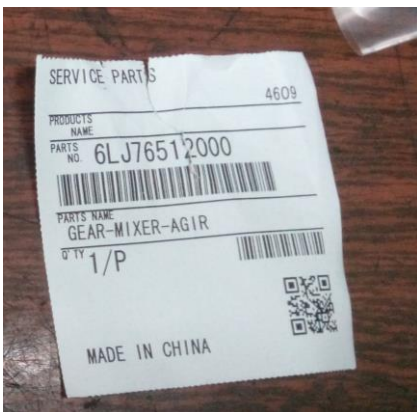
2) Шестерню Привода шнека.

Парт номер

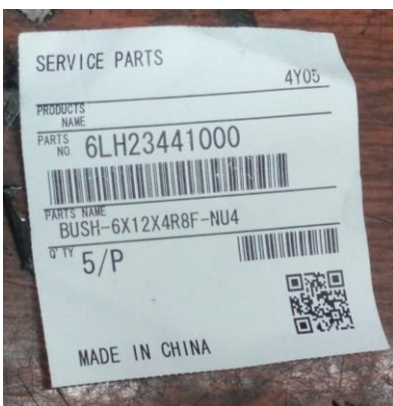
3) Бушенги -2штуки.

Парт номер
