Вчера на работе в одном из отделов в самый ненужный момент произошла поломка МФУ Xerox 3550 Проблема вообще не критичная, но из-за нее не возможно было ксерить документы, а там как раз этим и занимались.

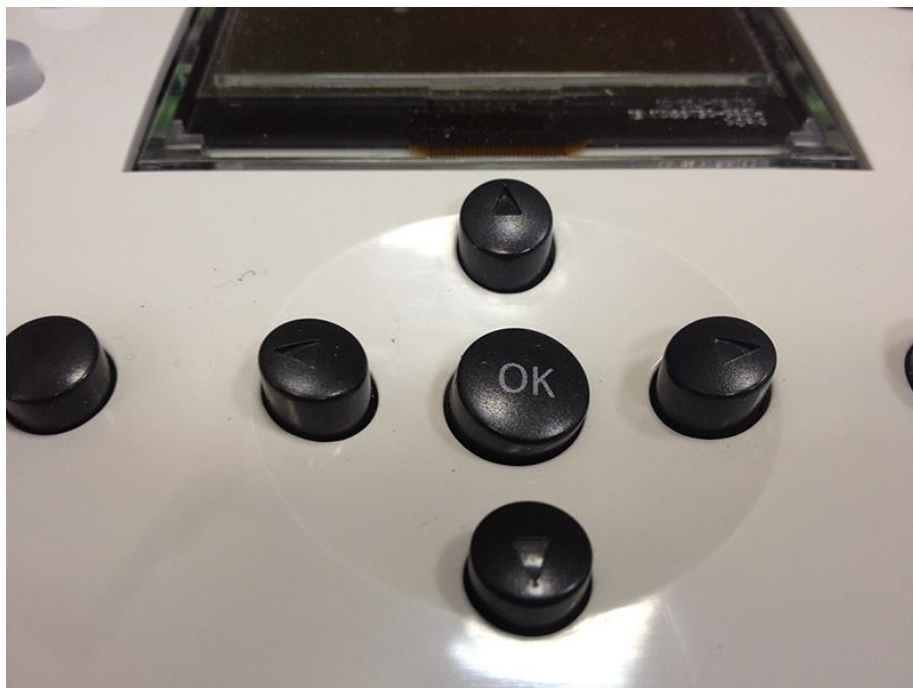
Когда пришел в кабинет картинка была такая:

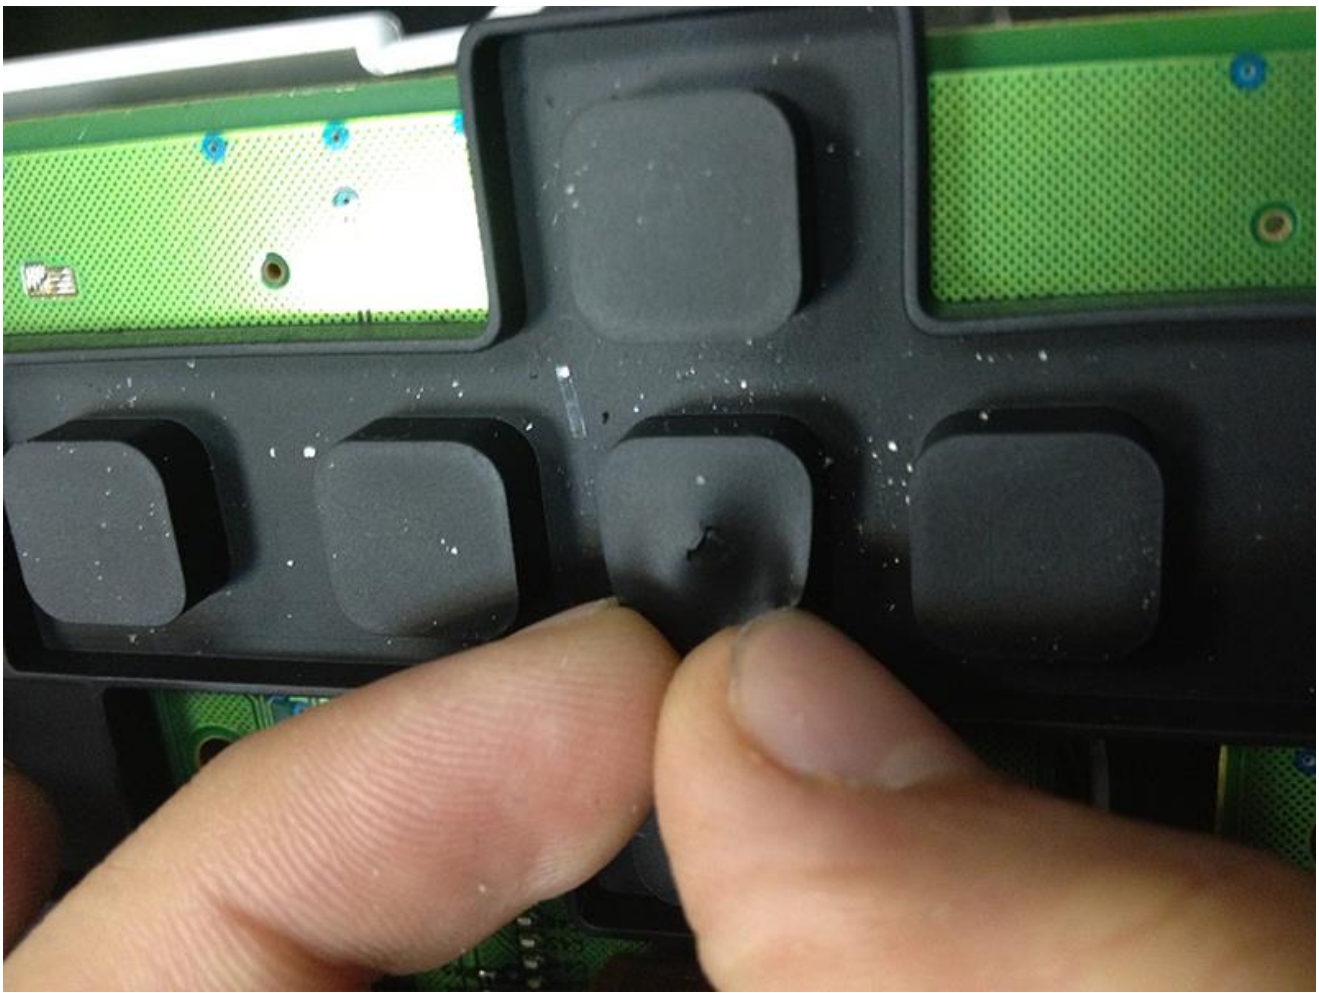
Нам нужно скрутить большую плату, на ней 8 винтов. Когда снял плату нашел из-за чего произошло. Походу девочки из отдела так старательно выполняли свои обязанности и наверно так хотели быстрее все сделать что при сильно нажатии на кнопку ОК просто порвали резинку. Т.к. проблему надо было решить оперативно, а запчастей у меня и в па мене не было и не будет, то просто на эту кнопку наклеил около 5-7 слоев скотча, уж этого хенд мейда им хватит на долго и его они не порвут. Можно заклеить и изолянтной.

Только смотрите если есть скол на пластмассовой кнопке которая над резиновой кнопкой то надолго не хватит надо её менять.
